CASTILLO DE SANTÍA

Elsa Enguita Sierra I Proyectos 7 Preentrega

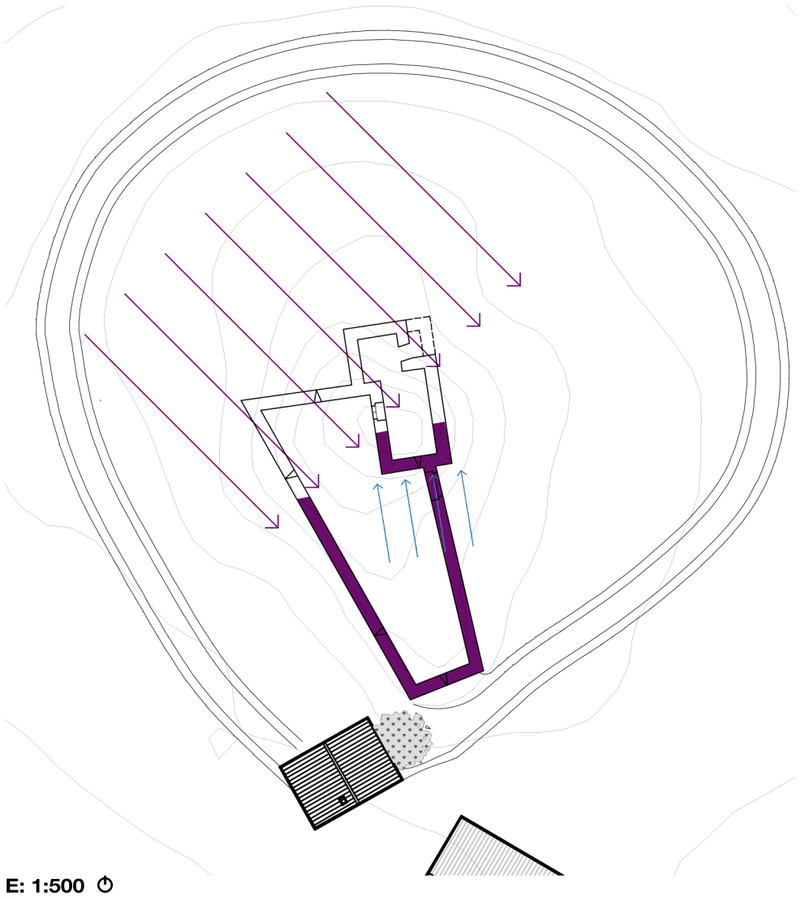
E: 1:300
Planta actual

El Castillo de Santía se encuentra entre Erla y Ejea de los Caballeros. Se trata de un conjunto fortificado en muy avanzado estado de ruina y en inminente riesgo de derrumbe y desaparición.

Fortificación formada por un recinto trapezoidal con una torre rectangular de la cual solo queda uno de los cuatro lados.

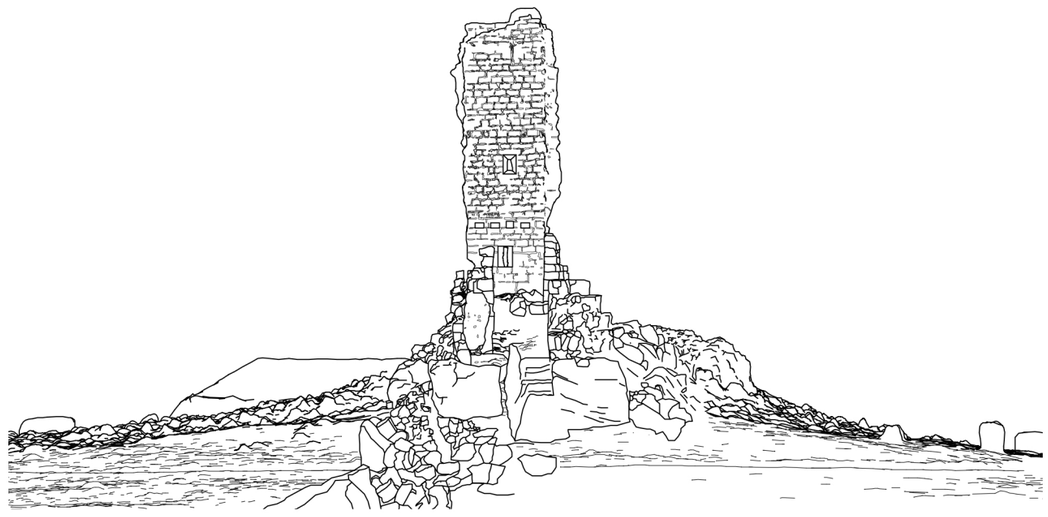
E: 1:300
Alzado Norte

Analizando la dirección del viento, se comprueba que la zona con más deterioro es la que está expuesta a este fenómeno metereologico
